## RELATÓRIO FOTOGRÁFICO

Na primeira quinzena do mês de junho de 2011, procedemos visita técnica no prédio sede do CanoasPrev para arrolar as condições da cobertura do prédio, acesso à casa de máquinas, e o estado geral da pintura.

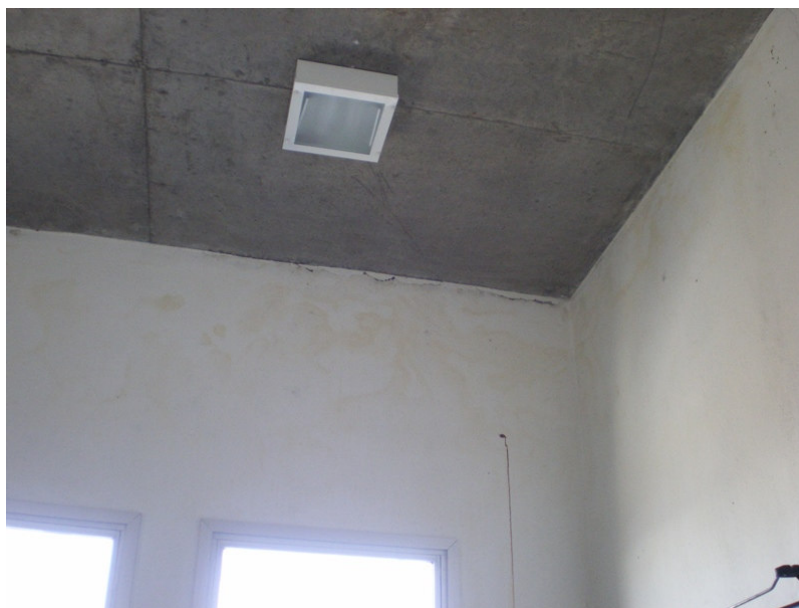
Foto 1 - Sala de reuniões - 3º pavimento  
Manchas de umidade no forro e parede, devido a infiltrações na cobertura

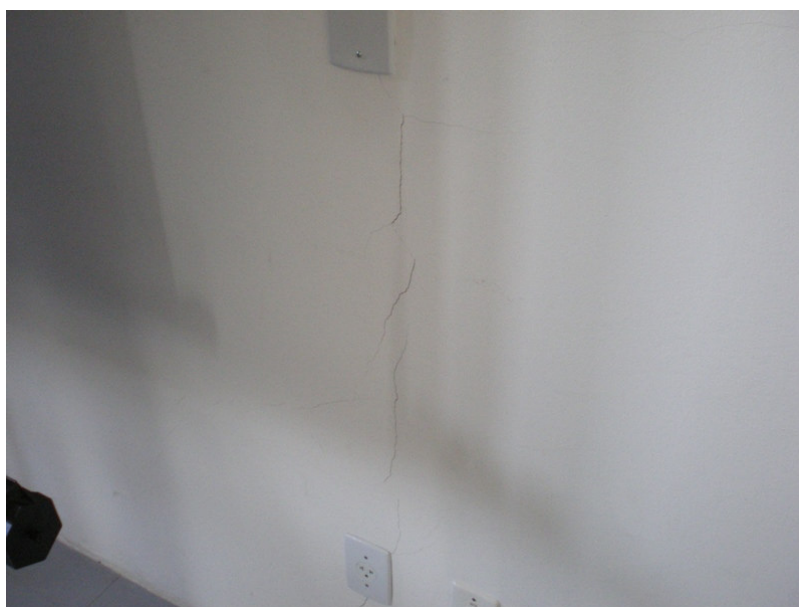
Foto 2 - Sala de reuniões - 3º pavimento  
Trincas no revestimento da parede -  
dilatação e contração excessivas da argamassa de revestimento.

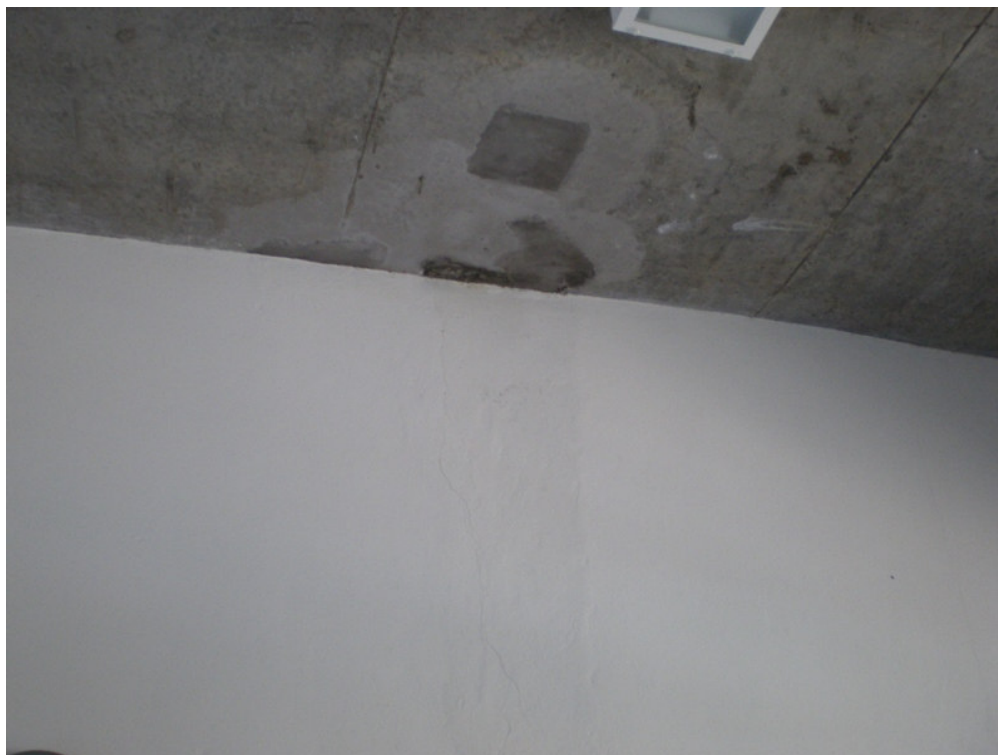
Foto 3 - Sala de reuniões - 3º pavimento  
Manchas de umidade no forro e parede, devido a infiltrações na cobertura

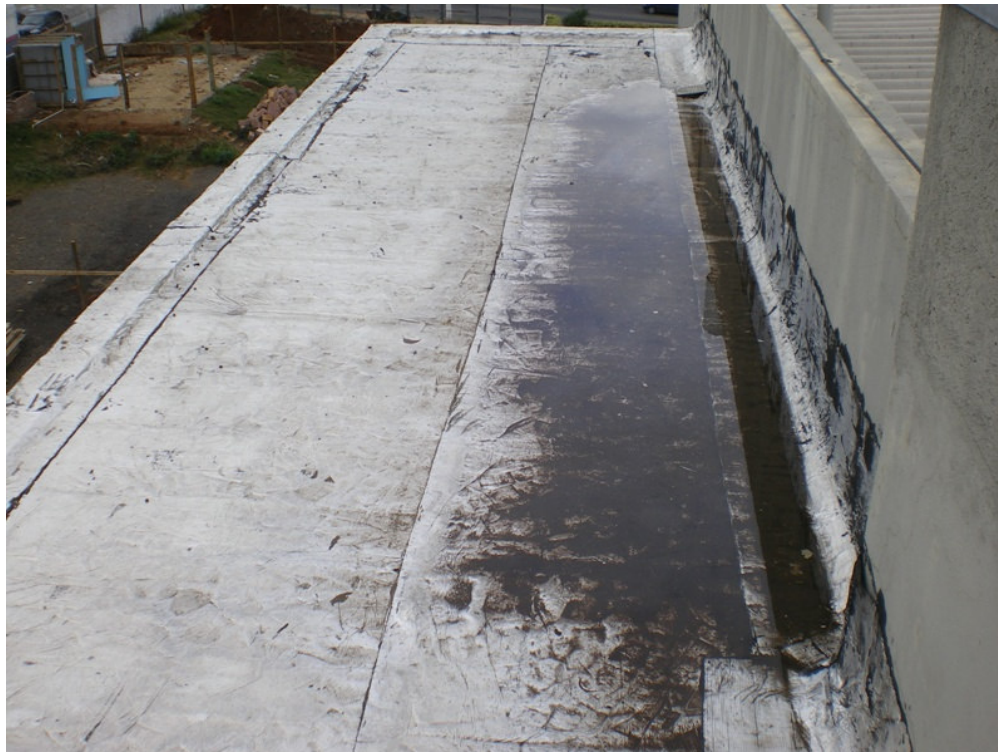
Foto 4 - Laje em balanço na cobertura  
Má execução no caimento da laje acarretou no empoçamento constante de água na superfície e infiltração no pavimento inferior

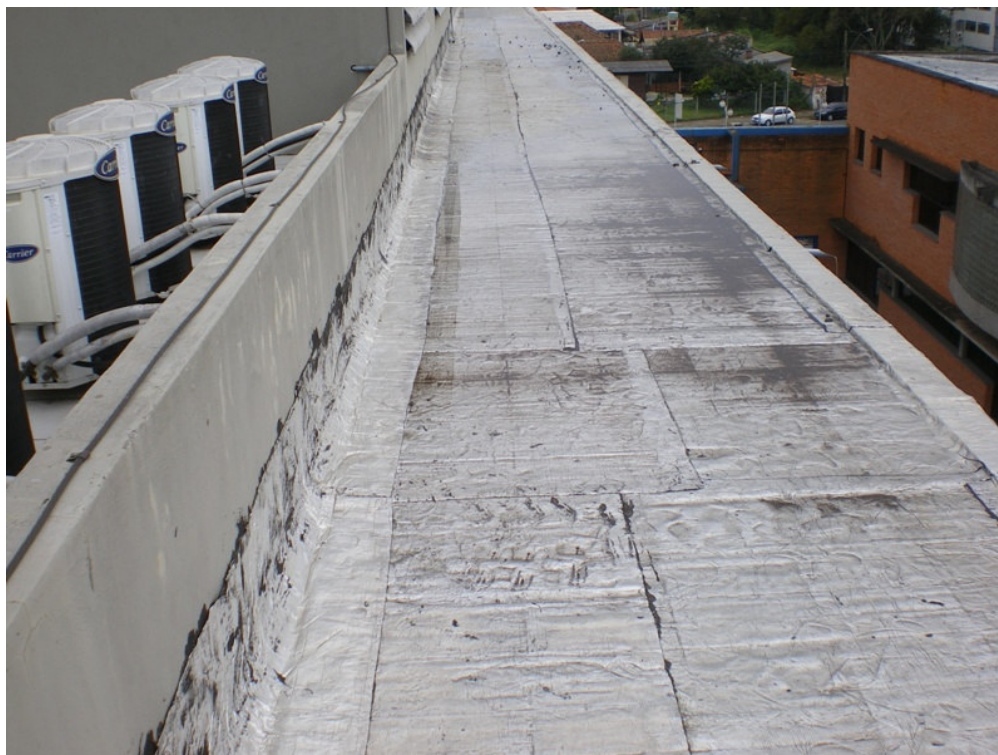
Foto 5 - Laje em balanço na cobertura  
Impermeabilização com manta asfáltica aluminizada sobre o piso cerâmico original.

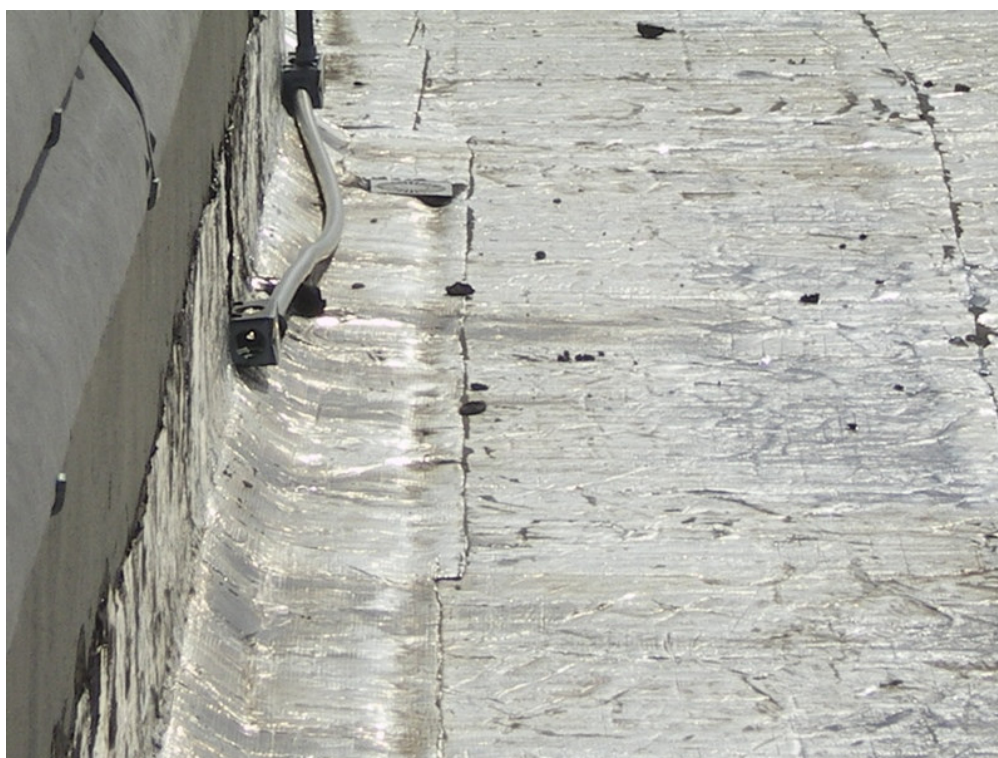
Foto 6 - Laje da cobertura  
Impermeabilização com manta asfáltica aluminizada sobre o piso cerâmico original.  
Reparo sobre o piso existente. Problemas de colagem no encontro da laje com a platibanda.

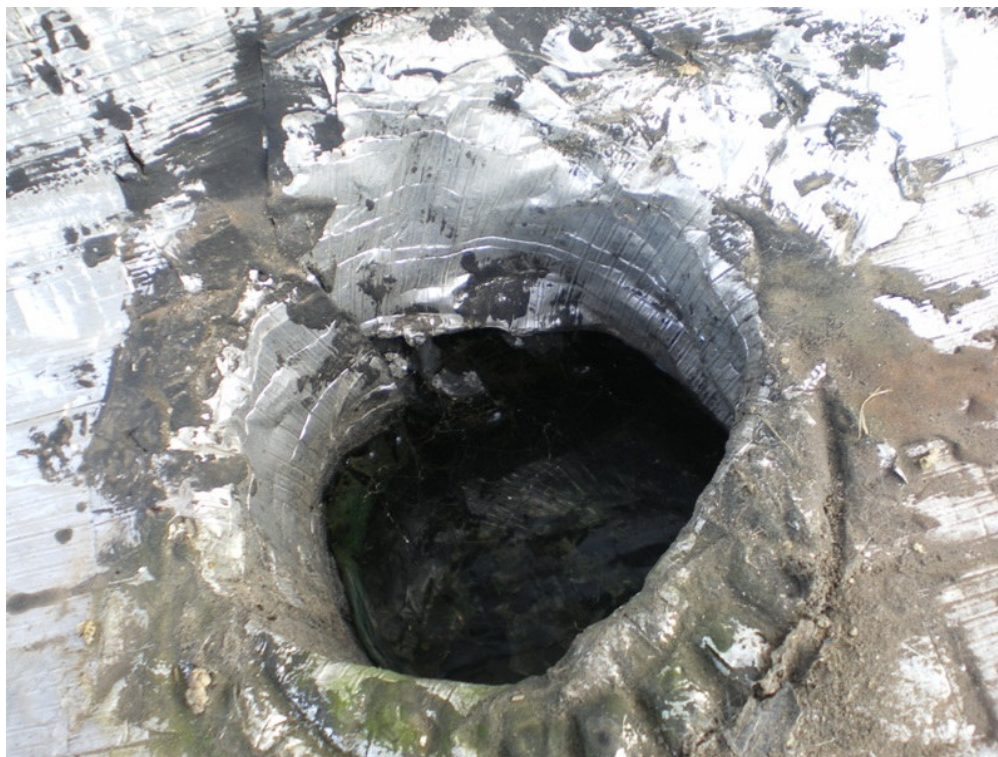
Foto 7 - Laje da cobertura  
Impermeabilização com manta asfáltica aluminizada sobre o piso cerâmico original.  
Problemas no acabamento do ralo.

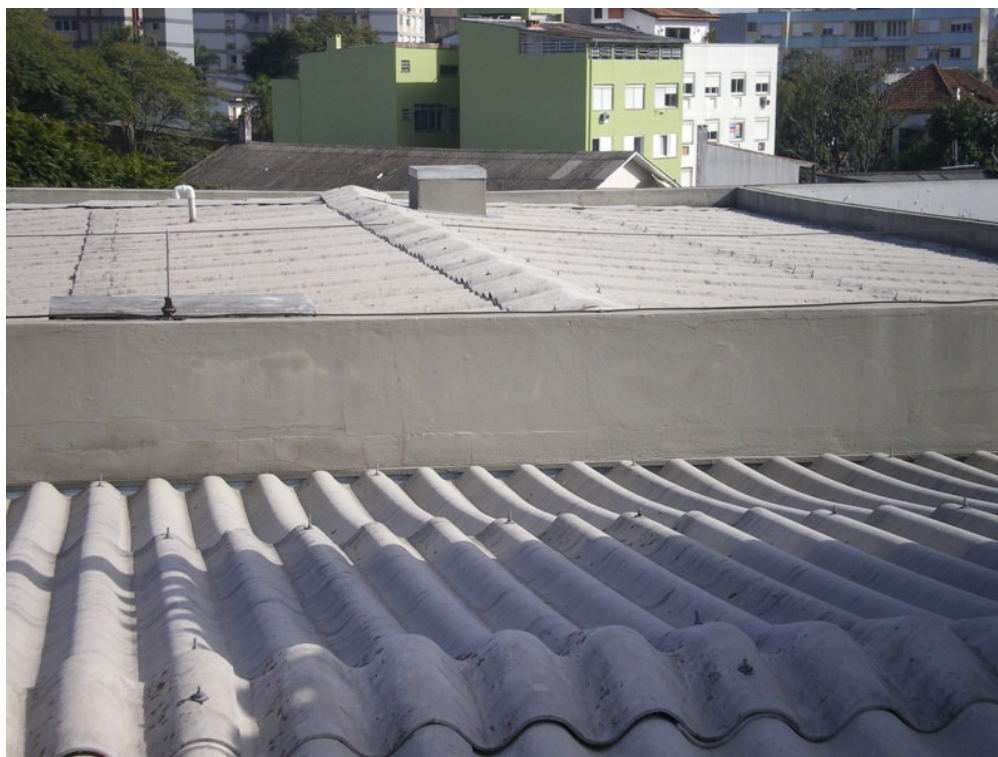
Foto 8 - Cobertura com telha de fibrocimento  
Trespasse insuficiente devido a baixa inclinação.

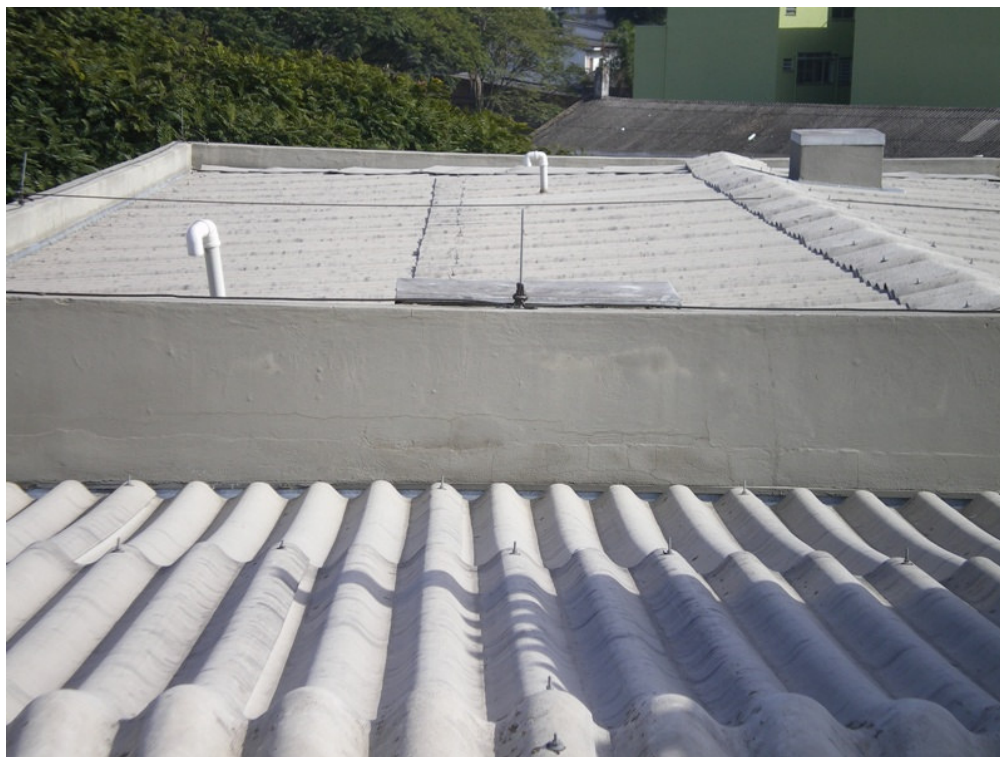
Foto 9 - Cobertura com telha de fibrocimento  
Trespasse insuficiente devido a baixa inclinação.

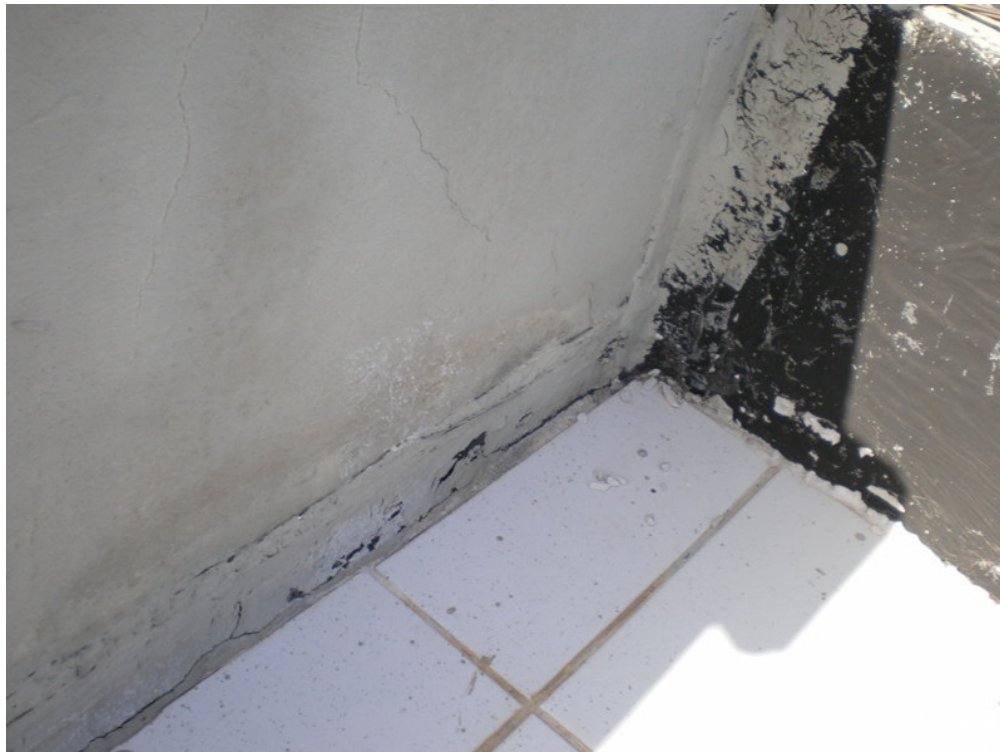
Foto 10 - Má execução da impermeabilização nas arestas  
de encontro das lajes descobertas com as platibandas

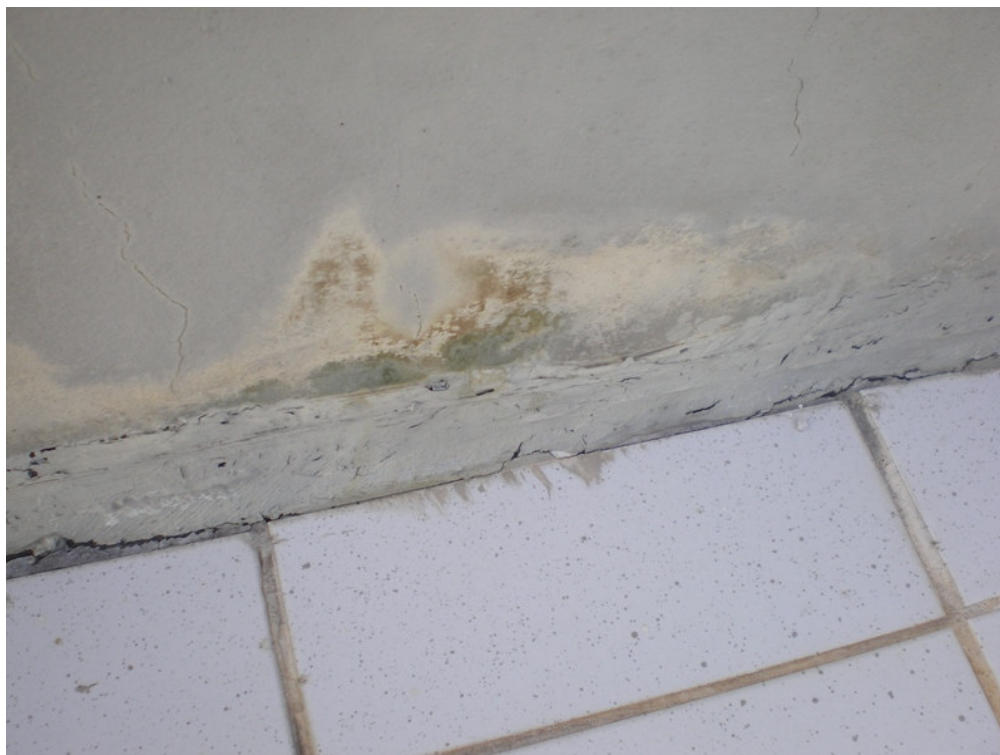
Foto 11 - Má execução da impermeabilização nas arestas de encontro das lajes descobertas com as platibandas

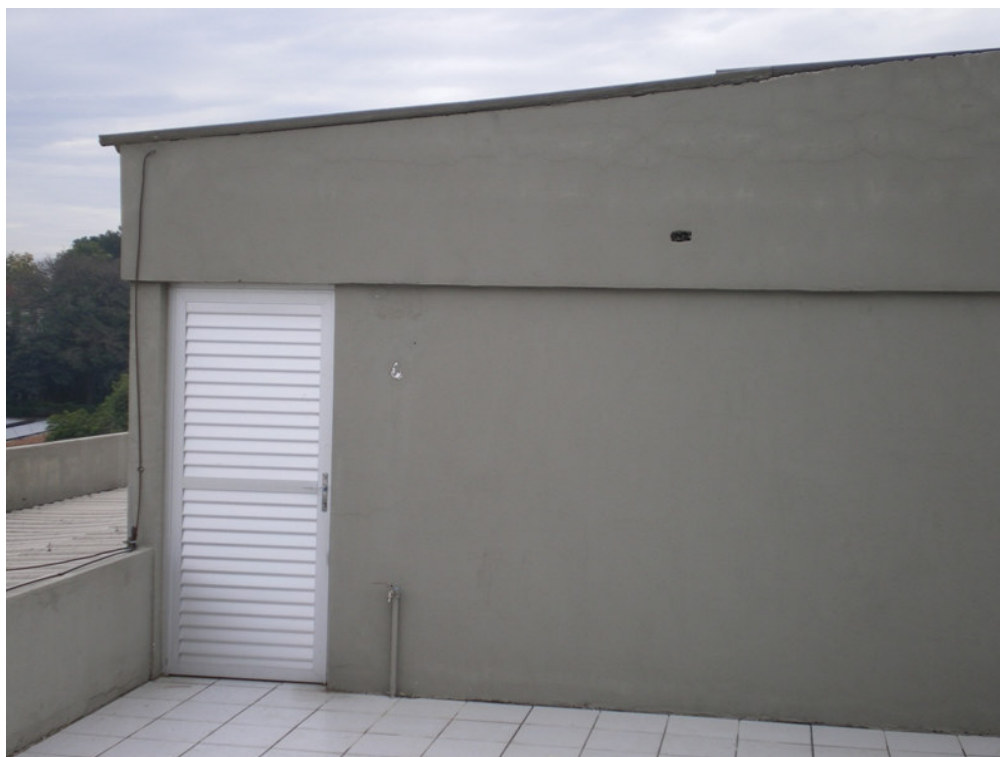
Foto 12 - Atualmente descoberto, os funcionários são prejudicados em dias de chuva no acesso à casa de máquinas.

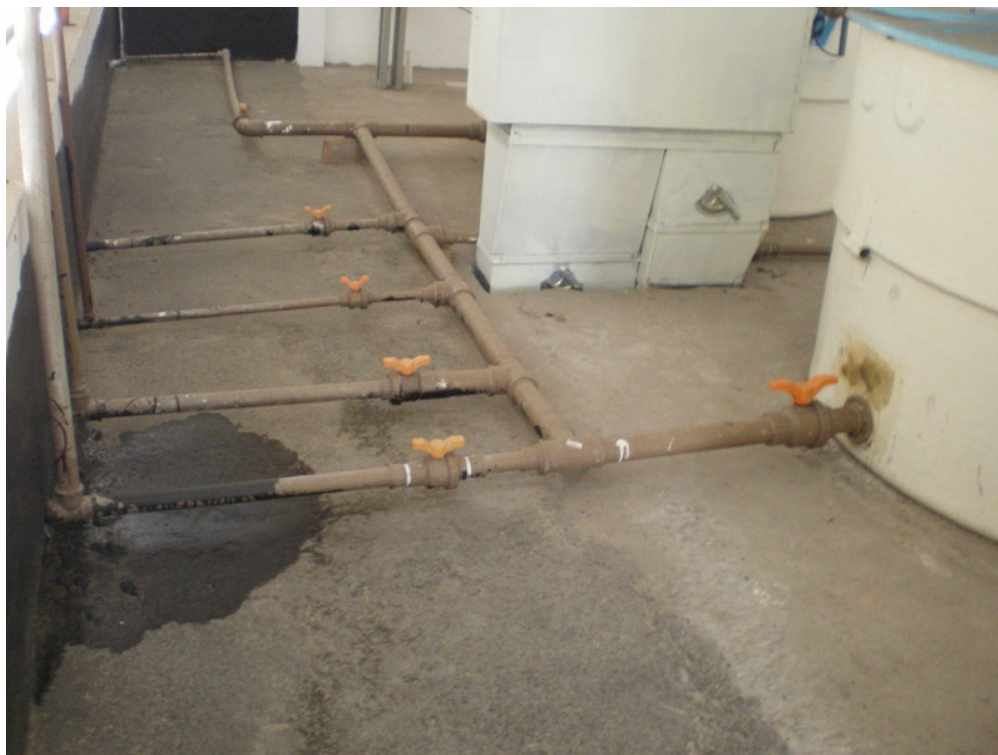
Foto 13 - Pavimento técnico coberto.  
Manchas de umidade no piso devido a entrada de água  
entre os vãos das venezianas de fibrocimento.

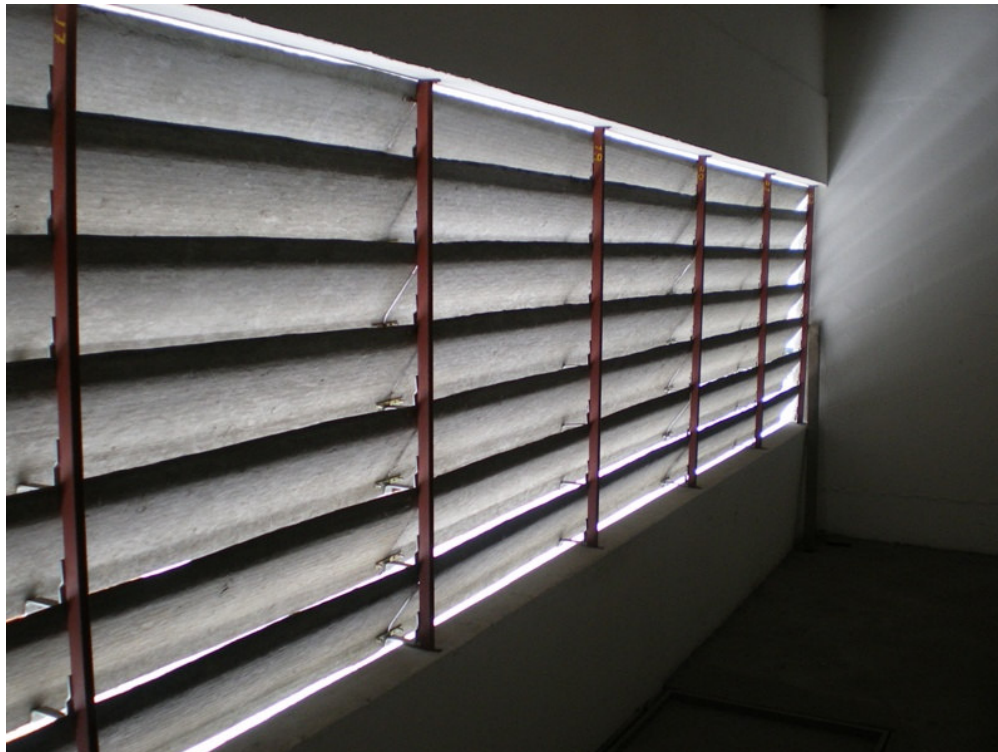
Foto 14 - Pavimento técnico coberto.  
Venezianas de fibrocimento instaladas para  
ventilação do reservatório superior e casa de máquinas.

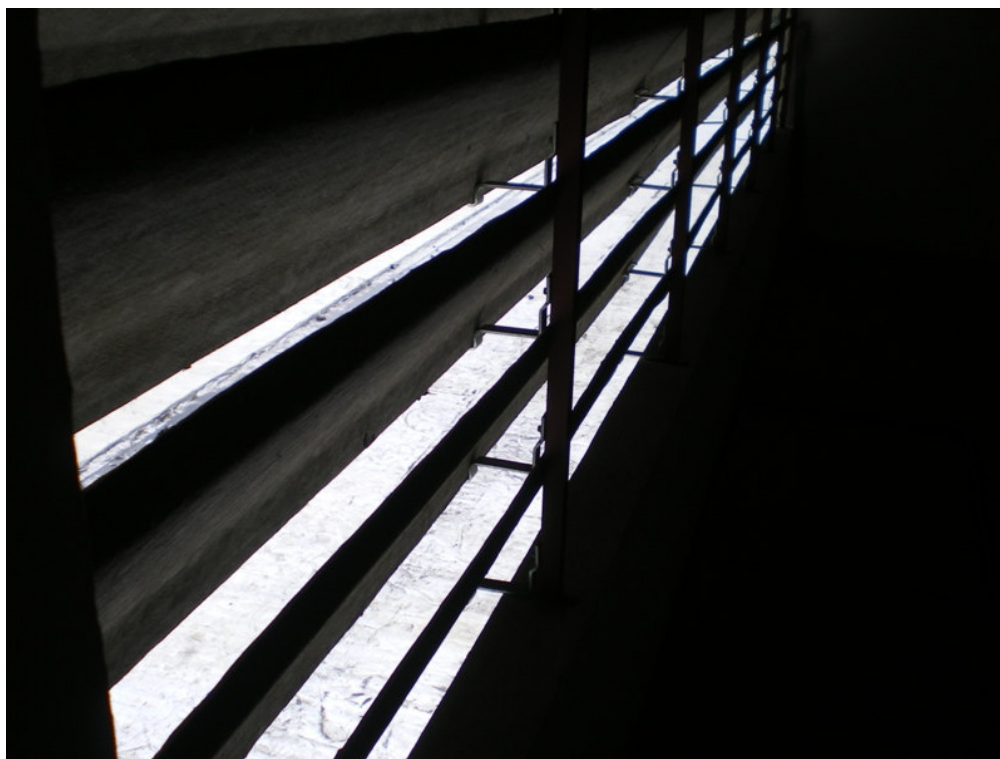
Foto 15 - Pavimento técnico coberto.  
Vãos entre venezianas de fibrocimento por onde entra água em dias de chuva e vento.

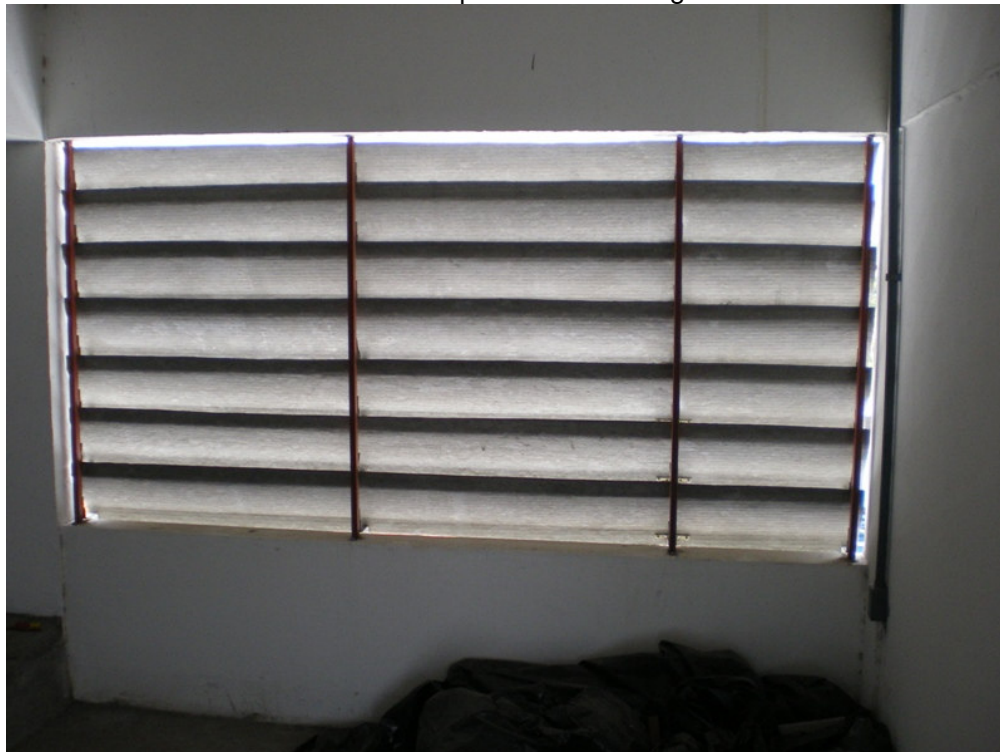
Foto 16 - Pavimento técnico coberto.  
Venezianas de fibrocimento instaladas para  
ventilação do reservatório superior e casa de máquinas.

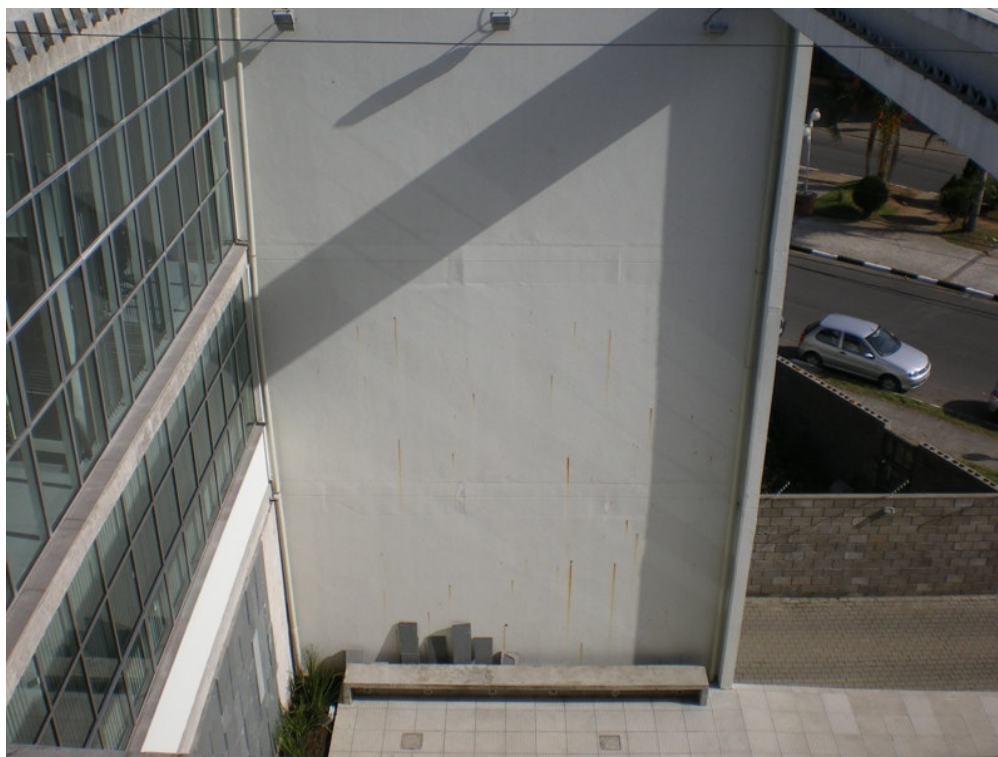
Foto 17 - Parede externa em concreto armado  
Manchas de ferrugem devido a baixa espessura do recobrimento da armadura.
